UNE MAISON À OUGARIT

ÉTUDE D'ARCHITECTURE
DOMESTIQUE

RAS SHAMRA - OUGARIT. I.

Olivier Callot

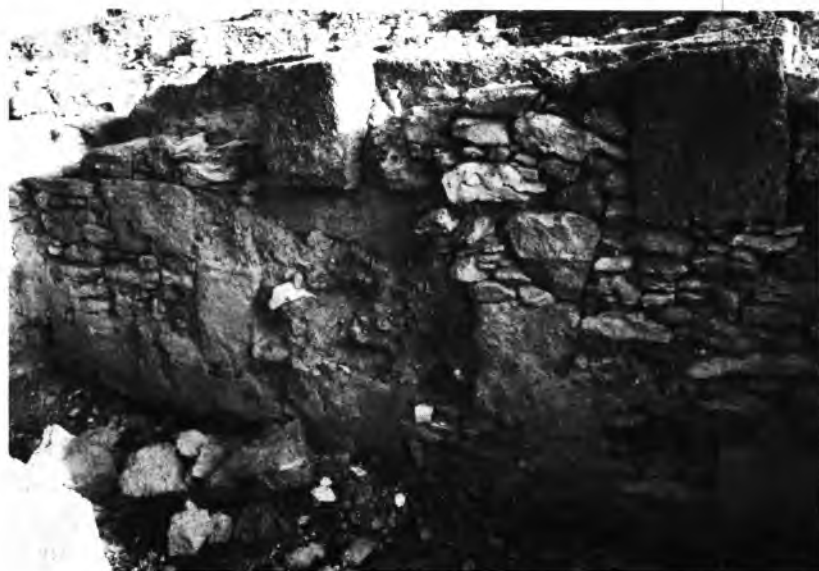
Photo 20 – Le mur nord : intérieur (1979).

L'appareil du parement intérieur y est nettement moins régulier qu'à l'extérieur. En effet, les assises présentent des décrochements et, à quelques endroits, les blocs sont même remplacés par un remplissage de petites pierres. Plusieurs traces d'enduit, en particulier à l'angle nord-ouest, montrent qu'à l'origine, ces imperfections étaient masquées. Les blocs de l'assise inférieure sont souvent grossiers, indiquant ainsi que le sol se trouvait à un niveau supérieur à celui que l'on voit aujourd'hui.
