Ras Shamra-Ougarit X

## **LA TRANCHÉE « VILLE SUD »**

Études d'architecture domestique

Olivier CALLOT

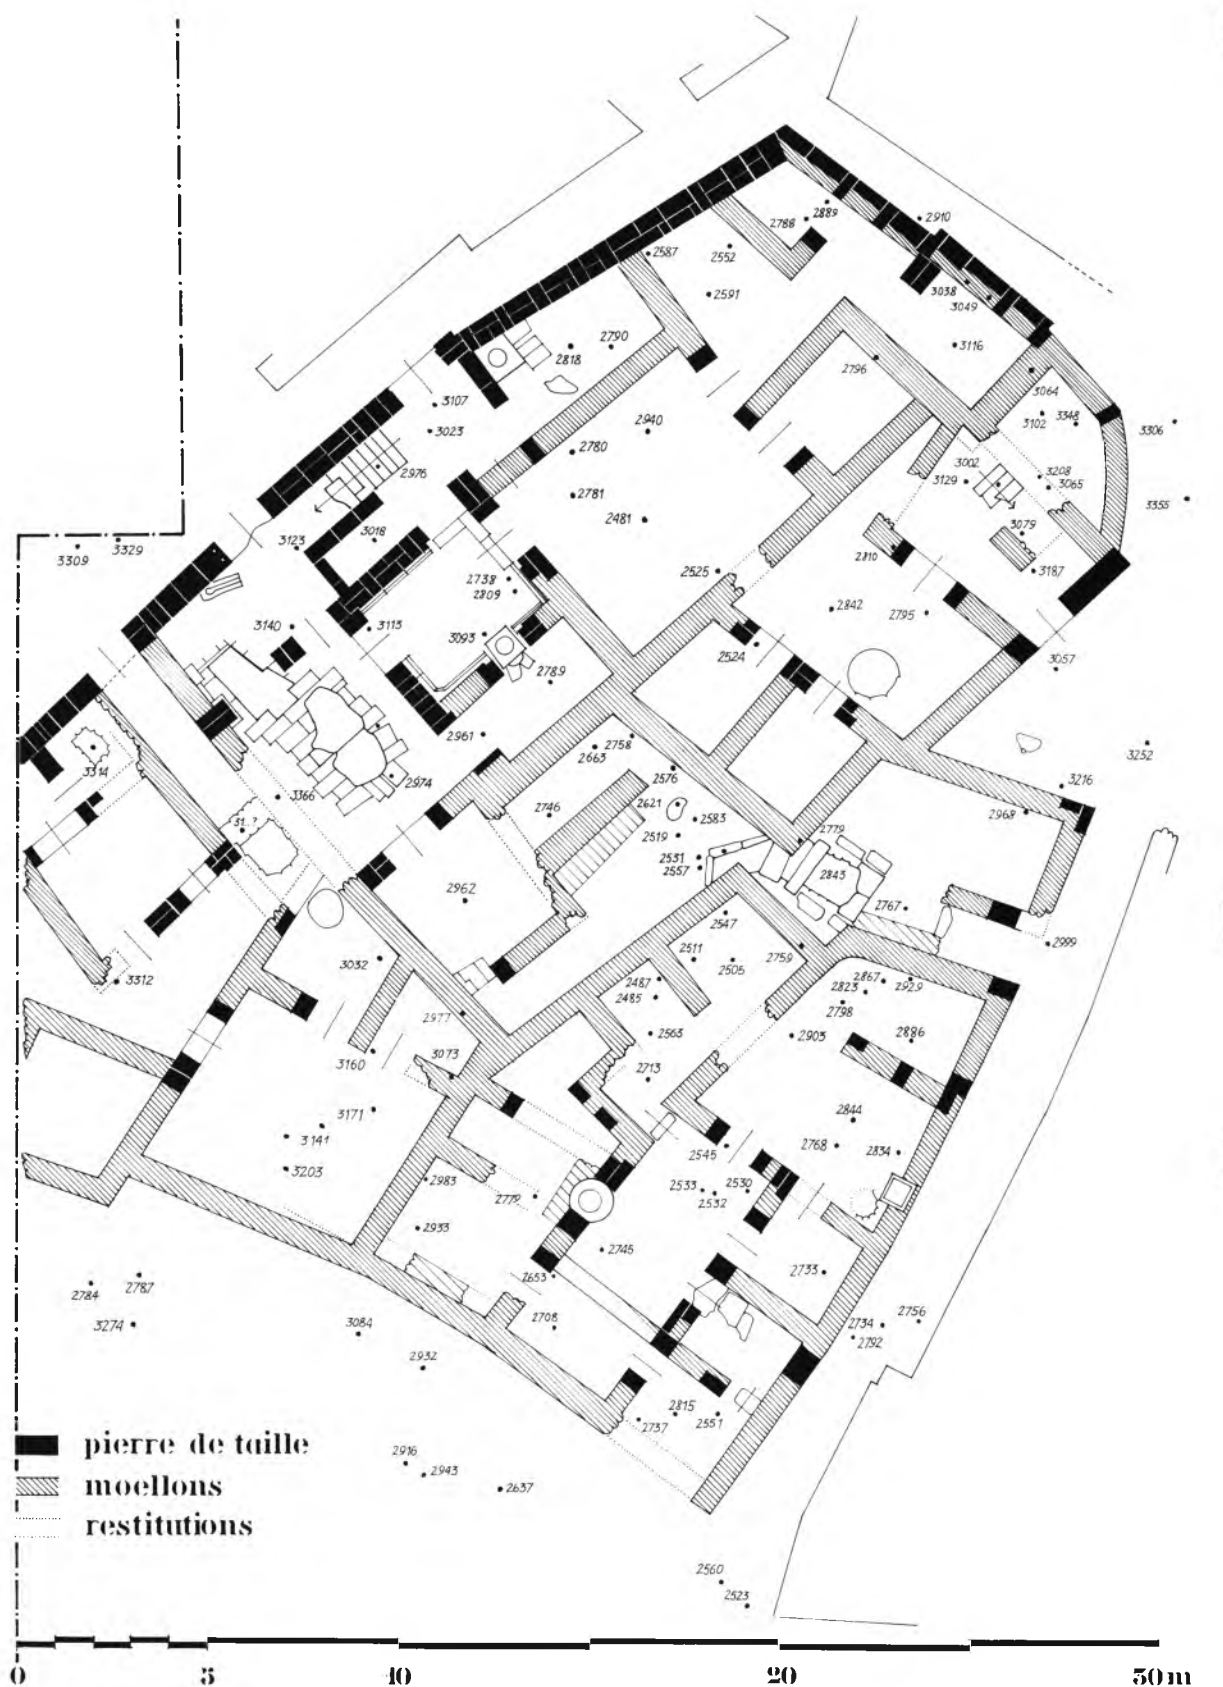
Figure 45 – Ilot VI : Plan des fouilleurs, 1960.
